# STICHTING TOT BEHOUD VAN MONUMENTEN IN DE GEMEENTE SÚDWEST-FRYSLÂN

## JAARVERSLAG 2017

Project vervangen glasgewelf Broerekerk

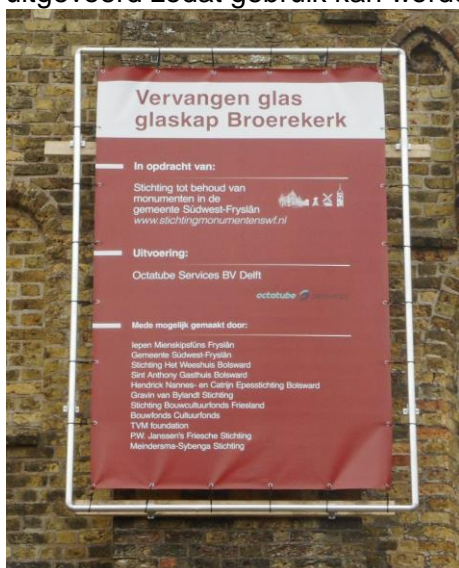
Zowel in de zuidgevel als in de oostgevel was een glasplaat stuk gegaan. Omdat het gelaagd glas betreft is het wel blijven zitten. Vermoedelijk is vandalisme de oorzaak geweest. Er is aangifte gedaan bij de politie. Verzekeraar Donatus nam geen genoegen met de offerte van één bedrijf. Daarom zijn er twee offertes gevraagd. Uiteindelijk zijn de glasplaten vervangen door De Wolk Glas uit Bolsward.

In het koepelgewelf waren nog 57 glaspanelen uit 2005 aanwezig, waarvan 11 gebroken waren. Al deze glasplaten zijn in het verslagjaar vervangen, waarvan de 11 gebroken onder garantie. De kosten die voor rekening van onze stichting waren, zijn volledig betaald uit fondswerving. Tijdens de uitvoering heeft een reclaimedoek aan de gevel gehangen waarop alle

Het waterdicht maken van alle kitnaden bleek lastiger dan vooraf was gedacht. In de loop van de maand november moesten deze werkzaamheden worden gestaakt vanwege de weersomstandigheden. Besloten is het kitwerk weer op te pakken in 2018 zodra het weer het toe laat. De totale kosten van dit project bedroegen afgerond € 100.000.

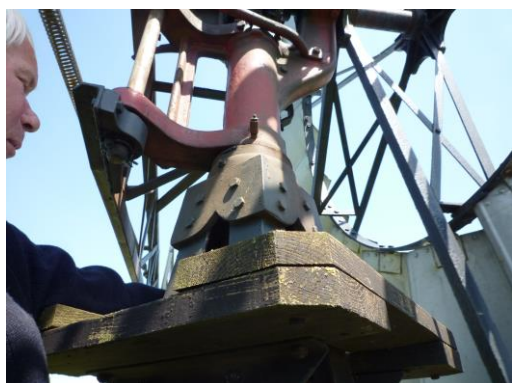
De as van deze windmotor was gebroken. De as was doorgesleten omdat de bus die er omheen zit veel te ruim was. Daardoor werd deze steeds scheefgetrokken. De as is deels vervangen en de bus is voorzien van een inwendige bus die mooier sluit om de as, waardoor scheefftrekken wordt voorkomen.

Het hout van het bordes was verrot. Dit is vervangen door nieuw hout en ditmaal vast gemaakt met RVS bouten. De uitvoering hiervan is gedaan door de vrijwillig molenaar.

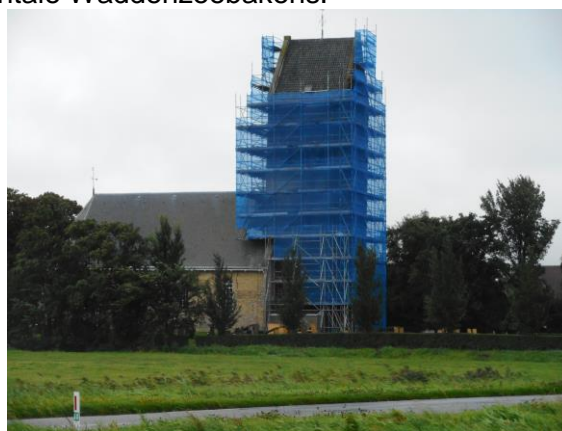
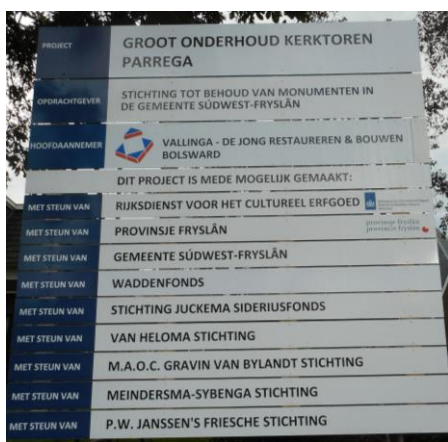
In het verslagjaar is de toren in steigers gezet voor groot onderhoud. Dit betrof herstel van enig metselwerk, flink

wat voegwerk, schilderwerk, raamherstel, herstel galmborden en herstel wijzerplaten. Er bleken meerdere muurankers los te zitten en ook zijn er in het verleden muurankers verwijderd. Met als gevolg verticale scheuren in het metselwerk. Om verder verval tegen te gaan zijn er meerdere nieuwe ankers aangebracht en ook vier trekstangen met muurankers.
